**INFORME DE LAS OBRAS LLEVADAS A CABO  
Y QUE FALTAN POR REALIZAR**

**1. OBRAS DE RESTAURACIÓN DEL TEMPLO QUE AFECTAN A SU CONSTRUCCIÓN**

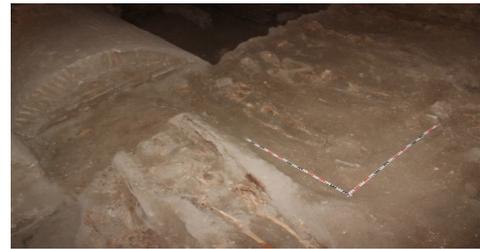
1.2. Abundantes restos óseos descontextualizados. Tres fases de enterramientos: 1ª ataúdes del s. XVIII; 2ª enterramientos del s. XV-XVI, 3ª enterramientos primitivos del s. XII-XIII (sepulcros antropomorfos).

Bajo las inhumaciones, estratos de escombros: adobes, piedras, ladrillos y tejas, algunos con materiales muy significativos (s. X-XI).

Progresivamente que se retiraban estos rellenos, aparecían diferentes estructuras murarias, unas relacionadas con la construcción del edificio en el s. XII-XIII, y otras preexistentes, destacando los restos de un espacio doméstico de época califal-taifa, s. X-XI.

Con la ciudad bajo dominio cristiano y su progresiva transformación urbana, la vivienda islámica fue colmatada, y el espacio santificado con un nuevo templo, quizás en recuerdo del que tal vez se pudo levantar en época visigoda.
